Syndicat de Bassin
du Vicoin

Site de Coupeau à SAINT BERTHEVIN

RAPPORT D'ACTIVITES

2016

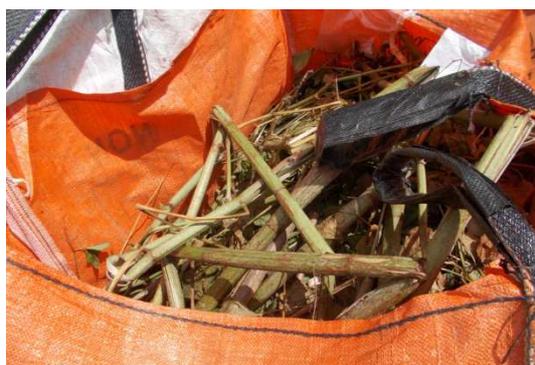
Arrachage manuel de la Renouée du Japon

Juin : 9 big-bags
 Octobre : 2 big-bags

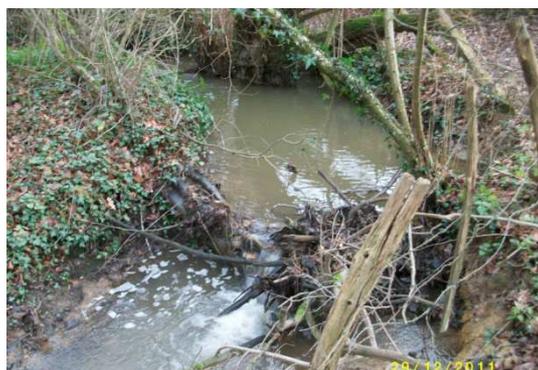
Retrait petits embâcles
 Entretien de la végétation

LE BOURGNEUF LA FORET = 3 jours
 MONTIGNE LE BRILLANT = 3 jours
 PORT-BRILLET = 1 jour

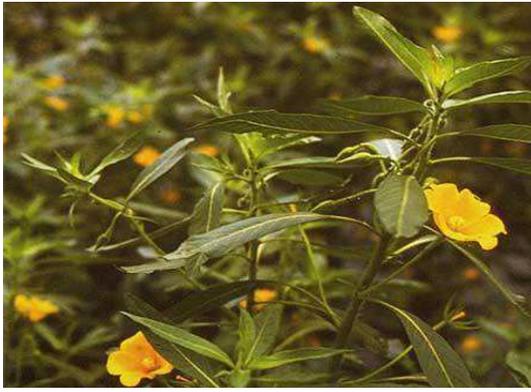
Arrachage manuel de la Jussie

*Disparue été 2015
Repousses en 2016*

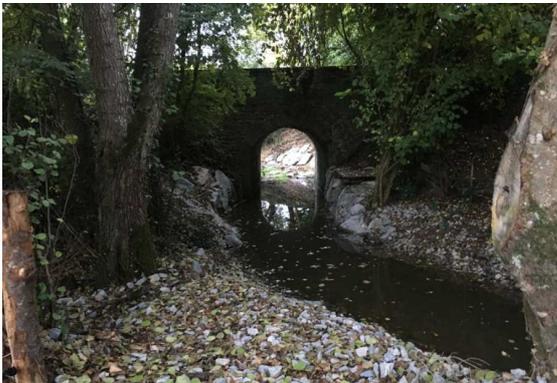
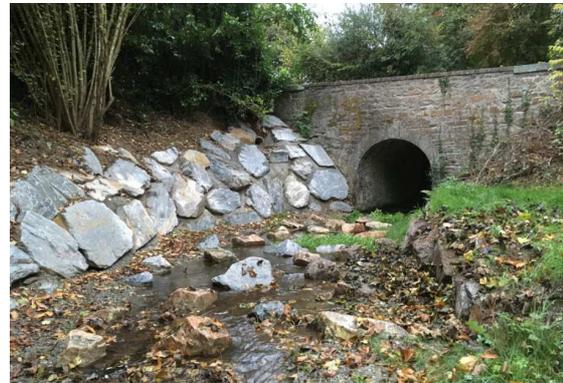
> Pont de la Crépillière à MONTIGNE LE BRILLANT

- Création d'une rampe en aval de l'ouvrage
- Recharge granulat du ruisseau / Reprise des enrochements en berge
- Confortement des maçonneries (bajoyers) en amont

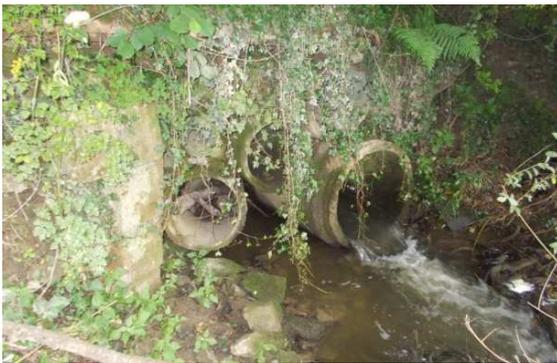
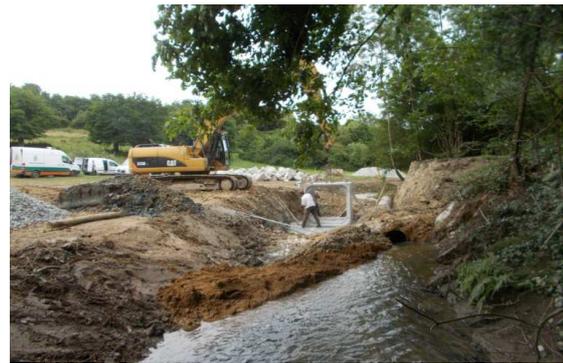
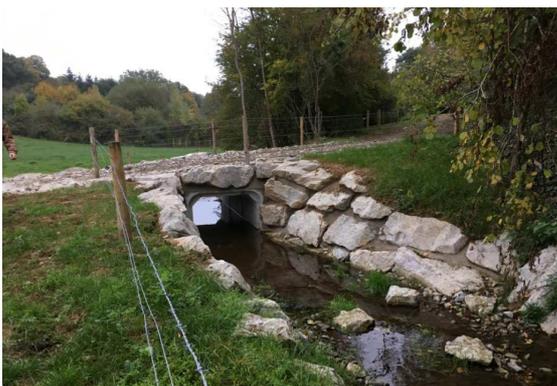
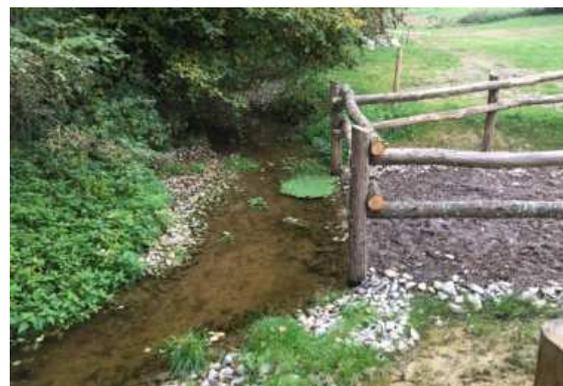
> Passage busé de la Manourière à MONTIGNE LE BRILLANT

- Suppression des buses et Pose d'un pont cadre Ø 1500
- Clôtures, abreuvoirs, pompe à nez
- Banquettes minérales

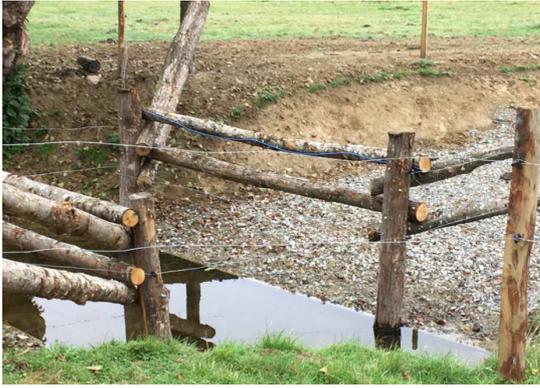
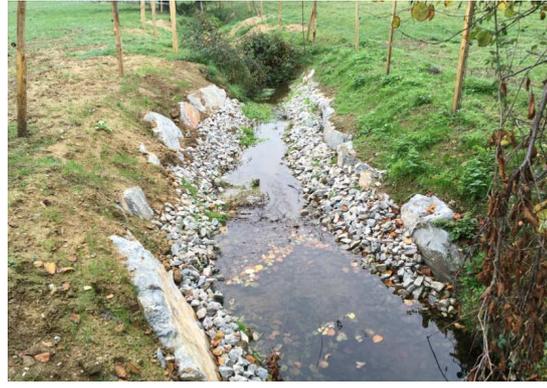
> *Lit et berges du Galoi à MONTIGNE LE BRILLANT et AHUILLE*

- Abreuvoirs, passerelles, recharges, banquettes et clôtures (6 km)

6 des 8 km du Galoi sont désormais aménagés. Les 2 km restants se trouvent sur la commune d'ASTILLE, non adhérente au Syndicat.

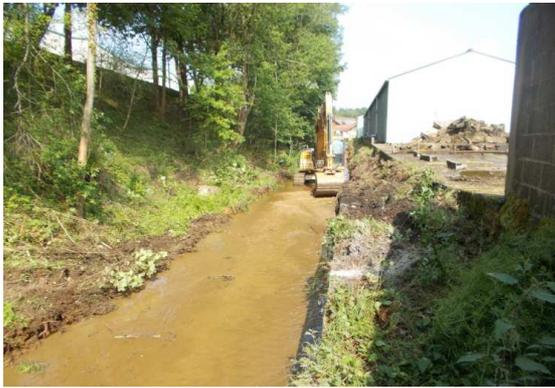
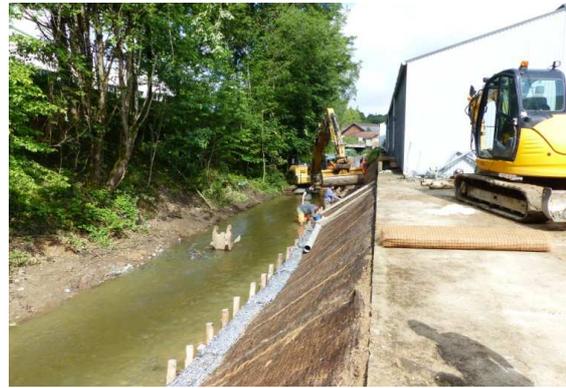
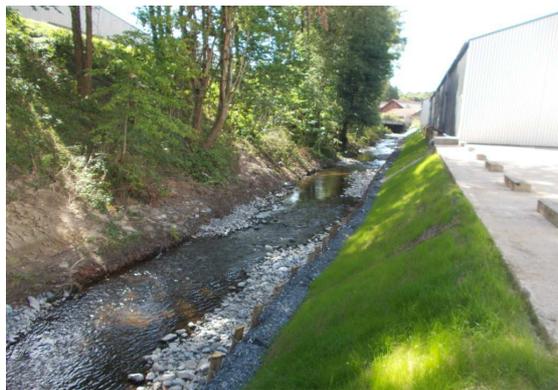
Berge du Village d'artisans à LA BRULATTE / PORT-BRILLET

- Démolition du mur, berge en géogrille ensemencée, gabions tubulaires, restauration du lit mineur (Chantier lourd : 3 semaines de chantier - Travaux supplémentaires)

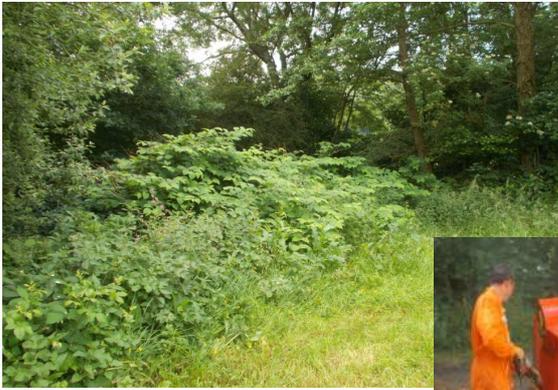
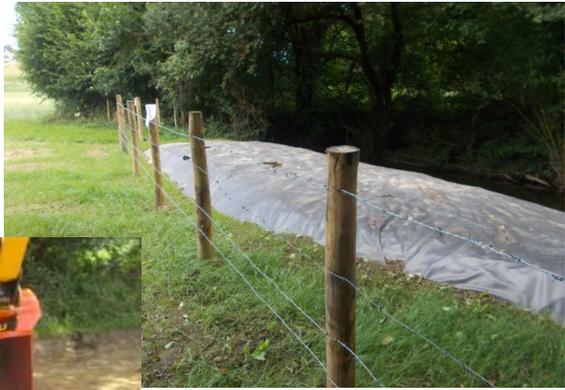
Traitement mécanique de la Renouée du Japon à PORT-BRILLET

- Déterrage des rhizomes, concassage, remise en place et bâchage
- Renouée du Japon : 1 des 10 plantes les plus invasives du monde
Elle pousse en hauteur durant l'été et en souterrain pendant l'hiver.
1^{er} chantier de ce type dans l'ouest de la France
Surcote très important du :
- à l'augmentation importante de la surface infectée entre le passage du marché (mars) et le début des travaux (juin)
 - aux fortes précipitations (environ 80 mm d'eau) tombées pendant le chantier

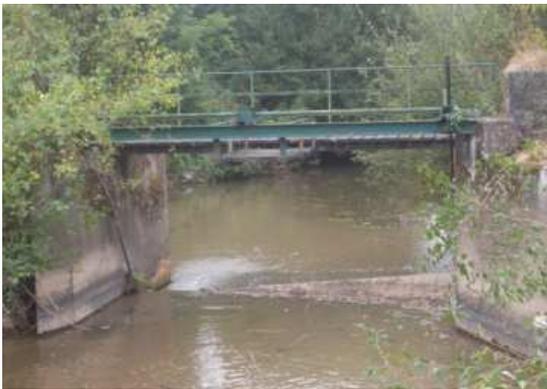
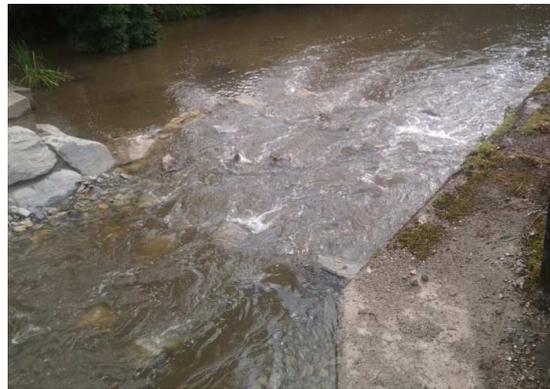
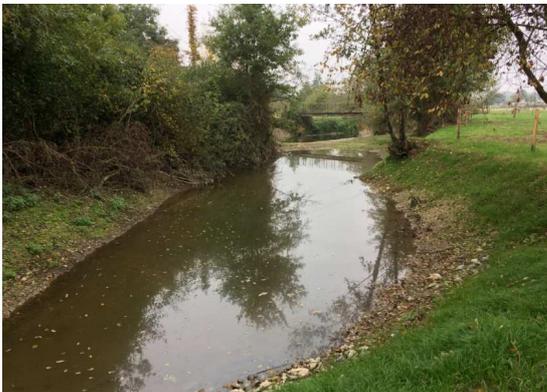
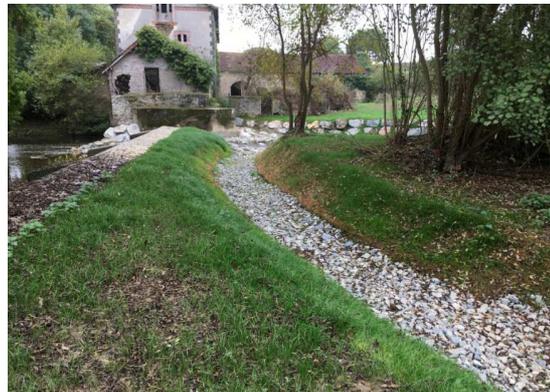
Moulin du Bigot à MONTIGNE LE BRILLANT

- Démantèlement du clapet et de la culée - Renforcement bief amont et aval
- Nettoyage et renforcement du déversoir
- Restauration d'une frayère
- Clôtures, pompe à nez, végétation

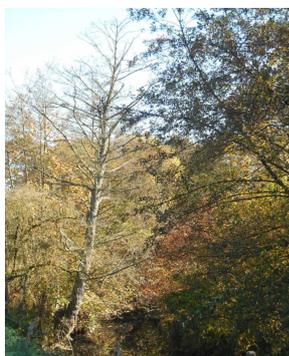
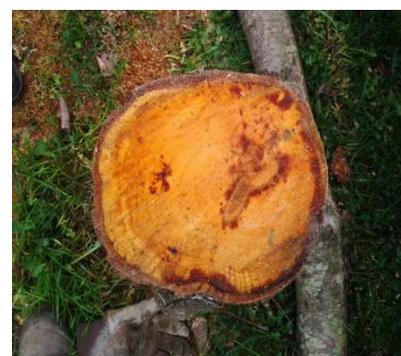
Comme tous les ans, depuis 2013, un stagiaire est chargé de suivre l'évolution de la maladie de l'aulne causée par le champignon Phytophthora.

Taux de contamination
2013	9 %
2014	31,5 %
2015	29 %
2016	26 %

2016 : Suivi de 45 souches recépées + suivi qualité des eaux sur les sites de suivi

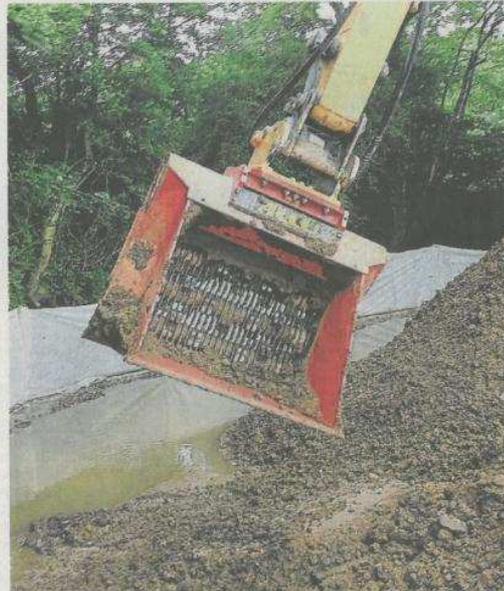
Les terres infestées sont décaissées, puis broyées deux fois par des godets concasseurs montés sur un bras de pelleuse. Pour la première fois en Mayenne, cette technique est appliquée sur 80 m² de berge par le syndicat de bassin du Vicoin, aidé par une entreprise qui s'est équipée spécialement pour le chantier.

La terre est broyée pour découper les rhizomes en petits fragments qui, eux-mêmes, doivent être blessés pour devenir vulnérables. « Ensuite,

Le concassage de la terre infestée des berges du Vicoin.

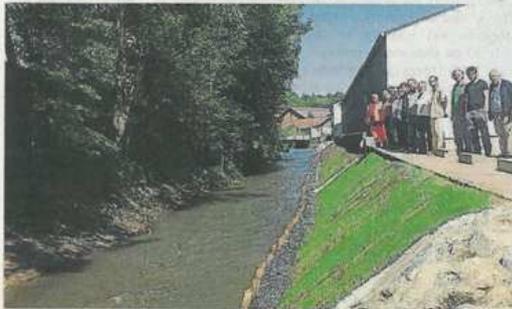
Exit le vilain mur de parpaings qui longeait le Vicoin, derrière la fonderie. La berge a été remodelée, stabilisée et habillée d'une couche de géotextile innovante.

À la réception des travaux, dix jours plus tard, la nature reprend ses droits.

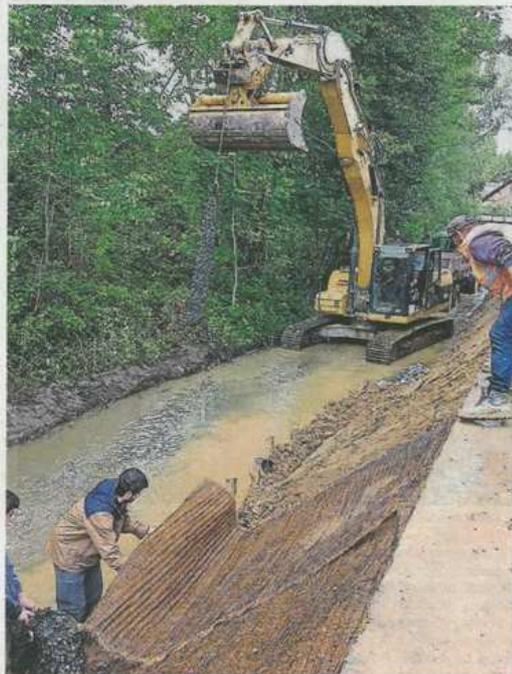
Le mur démolì, la berge a été remodelée et recouverte de géotextile composé de couches tissées de polymères et de coco, qui s'enracinent rapidement dans le sol, apportant une protection immédiate. La base

Il n'était pas aisé de fixer solidement les couches de géotextile et les gabions. Il a fallu une dizaine de jours aux ouvriers pour réaménager la berge du Vicoin sur 80 mètres.

de la berge est protégée par des gabions, c'est-à-dire des filets remplis de pierres, fixés par des pieux. Cette technique innovante a été réalisée par l'entreprise Salmon SNTP, experte à travailler sur les cours d'eau.

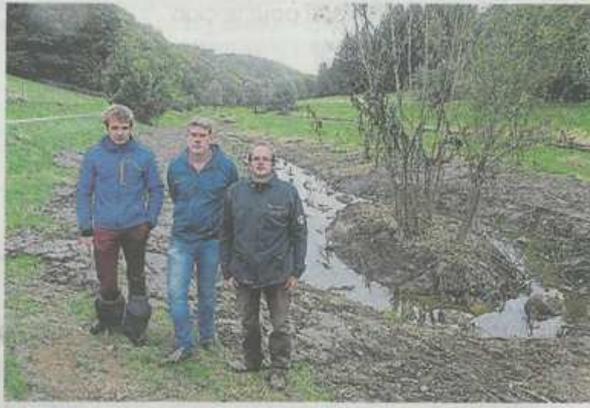
En 2008, le plan d'eau de la base de Coupeau disparaissait et le Vicoin retrouvait son lit naturel sur le site de Coupeau. Des frayères permettant aux poissons de se reproduire avaient été créées.

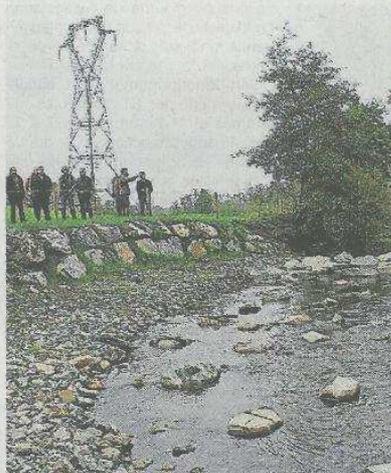
Une « rampe rugueuse » a remplacé une partie de l'ancienne chaussée du moulin ; Christian Raimbault présente à Yannick Coquelin, de Nuillé, une buvette pour le bétail. Ce dispositif remplace, quand c'est possible, les aménagements d'abreuvoir.

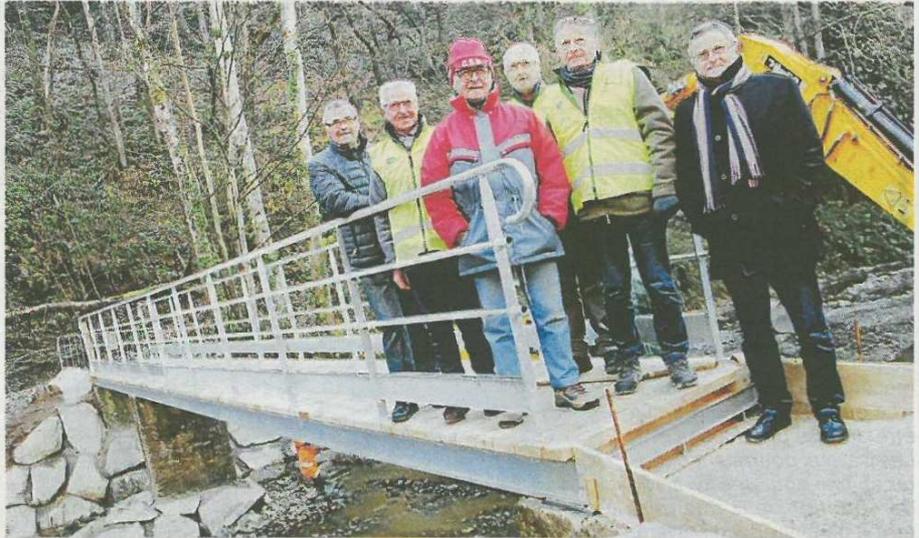
■ Ça y est : les randonneurs peuvent à nouveau enjamber le Vicoin sous le petit Saint-Berthevin. Depuis ce week-end, une nouvelle passerelle permet aux marcheurs venant de la base de Coupeau de rejoindre à nouveau le chemin parallèle à la voie verte qui mène vers le Haut-Gouet. L'ouvrage remplace l'ancienne passerelle, hors d'usage depuis la fin de l'été. Un arrêté avait été pris par la municipalité pour interdire son accès aux randonneurs. « *La passerelle était rouillée et irréparable* », explique Nicolas Boileau, technicien du syndicat de bassin du Vicoin. En conséquence, le syndicat et la municipalité se sont concertés pour mener des travaux « *en urgence* », selon l'adjoint aux travaux et à l'urbanisme Denis Salmon. Dans ce chantier débuté vendredi 25 novembre, le syndicat de bassin a pris à sa charge le renforcement des berges et la pose des piliers. La pas-

serelle, dont le coût s'élève à 20 000 € TTC, est de son côté financée par la municipalité.
